## 案例分析

2014年8月2日7时34分,位于江苏省苏州市昆山市昆山经济技术开发区(以下简称昆山开发区)的昆山中荣金属制品有限公司(以下简称中荣公司)抛光二车间发生特别重大铝粉尘爆炸事故,造成97人死亡,163人受伤,直接经济损失3.51亿元。

# 中荣金属制品有限公司“8·2”特别重大爆炸事故

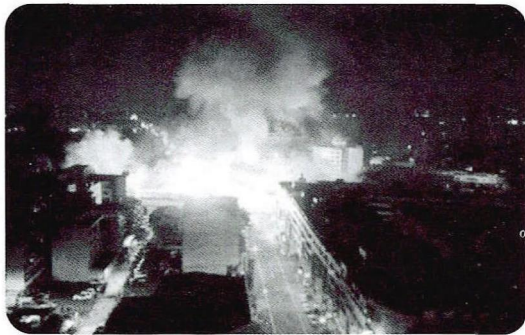
2014年8月2日7时,事故车间员工上班。7时10分,除尘风机开启,员工开始作业。7时34分,车间里弥漫在空气中的铝粉超过了每立方米40克的浓度,并且遭遇明火。“嘭”的一声巨响,车间瞬间成为火海,浓烟冲天几十米,1号除尘器发生爆炸。爆炸冲击波沿除尘管道向车间传播,扬起的除尘系统内和车间集聚的铝粉尘发生系列爆炸。当场造成47人死亡,当天经送医院抢救无效死亡28人,185人受伤,事故车间和车间内的生产设备被损毁。

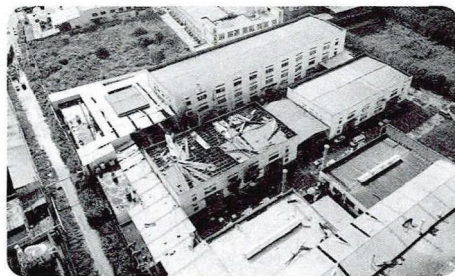
事故车间除尘系统较长时间未按规定清理,铝粉尘集。除尘系统风机开启后,打磨过程产生的高温颗粒在集尘桶上方形成粉尘云。1号除尘器集尘桶锈蚀破损,桶内铝粉受潮,发生氧化放热反应,达到粉尘云的引燃温度,引发除尘系统及车间的系列爆炸。

因没有泄爆装置,爆炸产生的高温气体和燃烧物瞬间经除尘管道从各吸尘口喷出,导致全车间所有工位操作人员直接受到爆炸冲击,造成群死群伤。
